# OVK-Protokoll 2019 Snötäcket 5

FF5-6

FF1-4

Fastighetsbeteckning/Byggnadsnr	Byggnadsnummer	Systemtyp (S, F, FT, FTX)	Bes kat(1-2)
Snötäcket 5	Karlskronavägen 6A-D	F	2

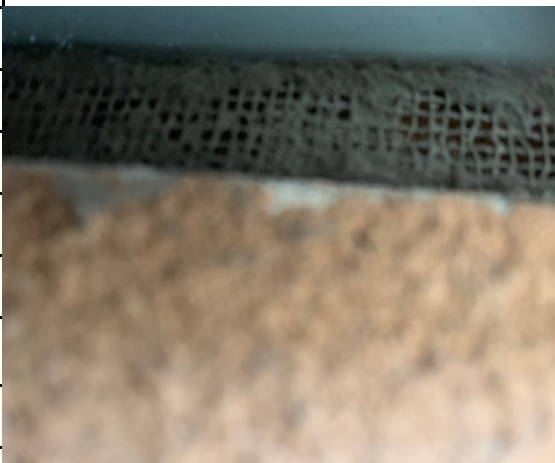
2.3	<input type="checkbox"/> Batterier		
2.4	<input type="checkbox"/> VVX	2.1	Galler för friskluftsintag bör rengöras.(se foto)
2.5	<input checked="" type="checkbox"/> Fläktdel

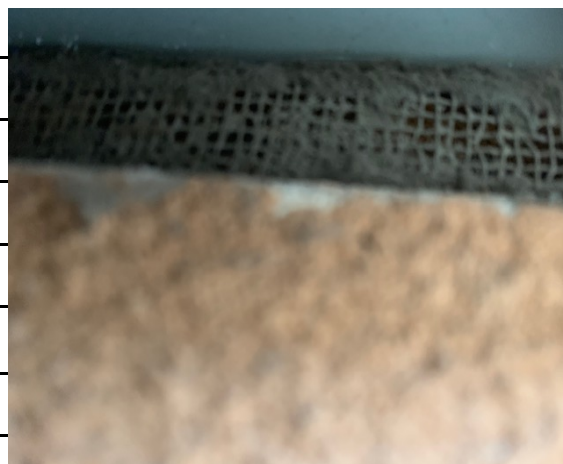
2.3	<input type="checkbox"/> Batterier			
2.4	<input type="checkbox"/> VVX	2.1	Galler för friskluftsintag bör rengöras.(se foto)	1
2.5	<input checked="" type="checkbox"/> Fläktdel
